# Znalecký posudek

číslo 85/2019

pro posouzení přeložky ulice Třebíčská ve Velkém Meziříčí

Úkolem je posoudit nový stav ulice Třebíčská (přeložku ulice Třebíčská – SO21 a SO22) podle dodané projektové dokumentace a na základě místního šetření a porovnat ji s původním vedením ulice Třebíčská.

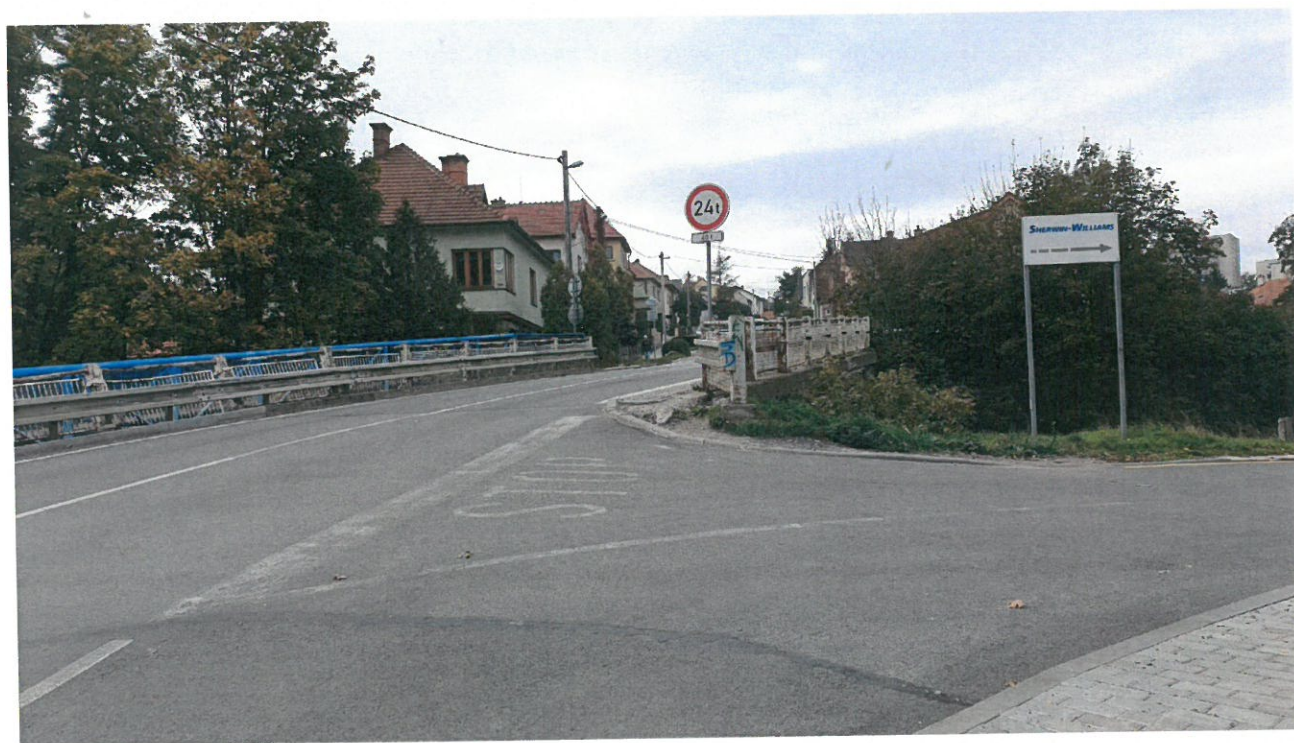
Obrázek 9 - Křižovatka přeložky místní komunikace ulice Třebíčská s ulicí Družstevní, nevyhovující rozhledové poměry vpravo

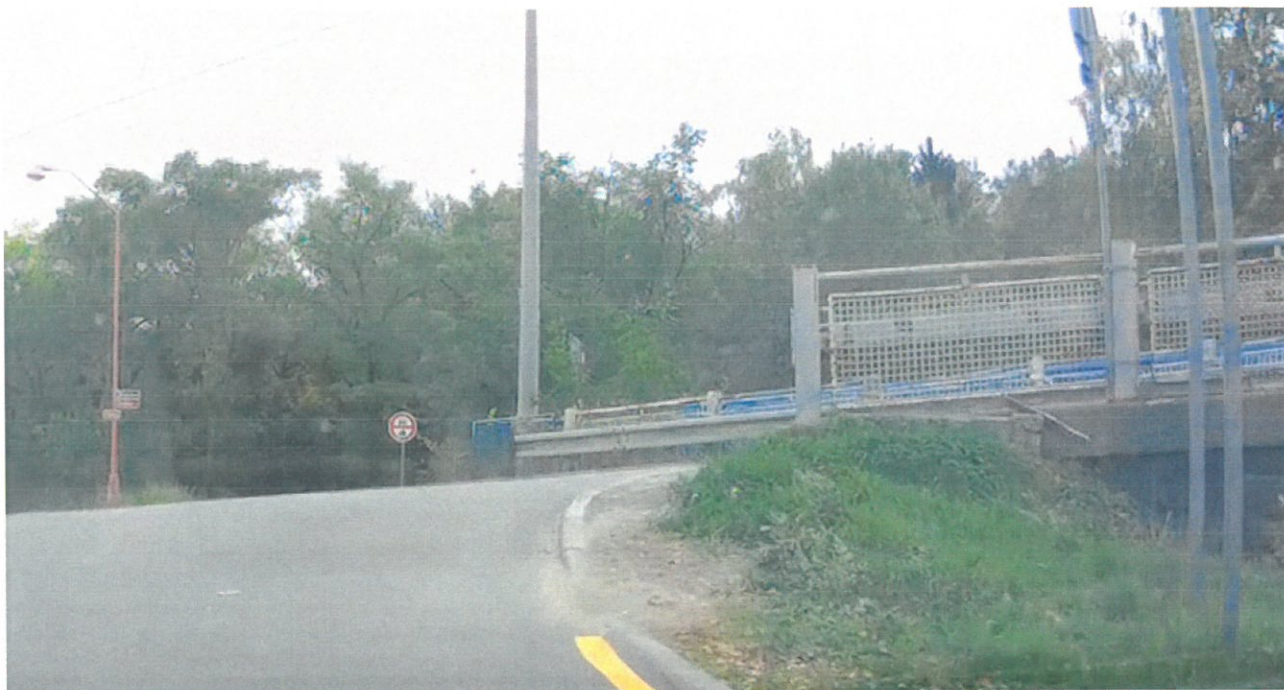
*Obrázek 10 - Křižovatka přeložky místní komunikace ulice Třebíčská s ulicí Družstevní, nevyhovující rozhledové poměry vpravo*

Největším bezpečnostním rizikem stavby je křižovatka s ulicí Družstevní, která má nevyhovující výškové řešení i nevyhovující rozhledy. Důvodem pro tento stav je však stávající mostní objekt, který nebyl předmětem stavby a rozhledy v křižovatce tak nemohly být v rámci návrhu přeložky zlepšeny.

V budoucnu, až se bude mostní objekt opravovat, příp. budovat nový, je nutné zlepšit nevyhovující parametry této křižovatky.

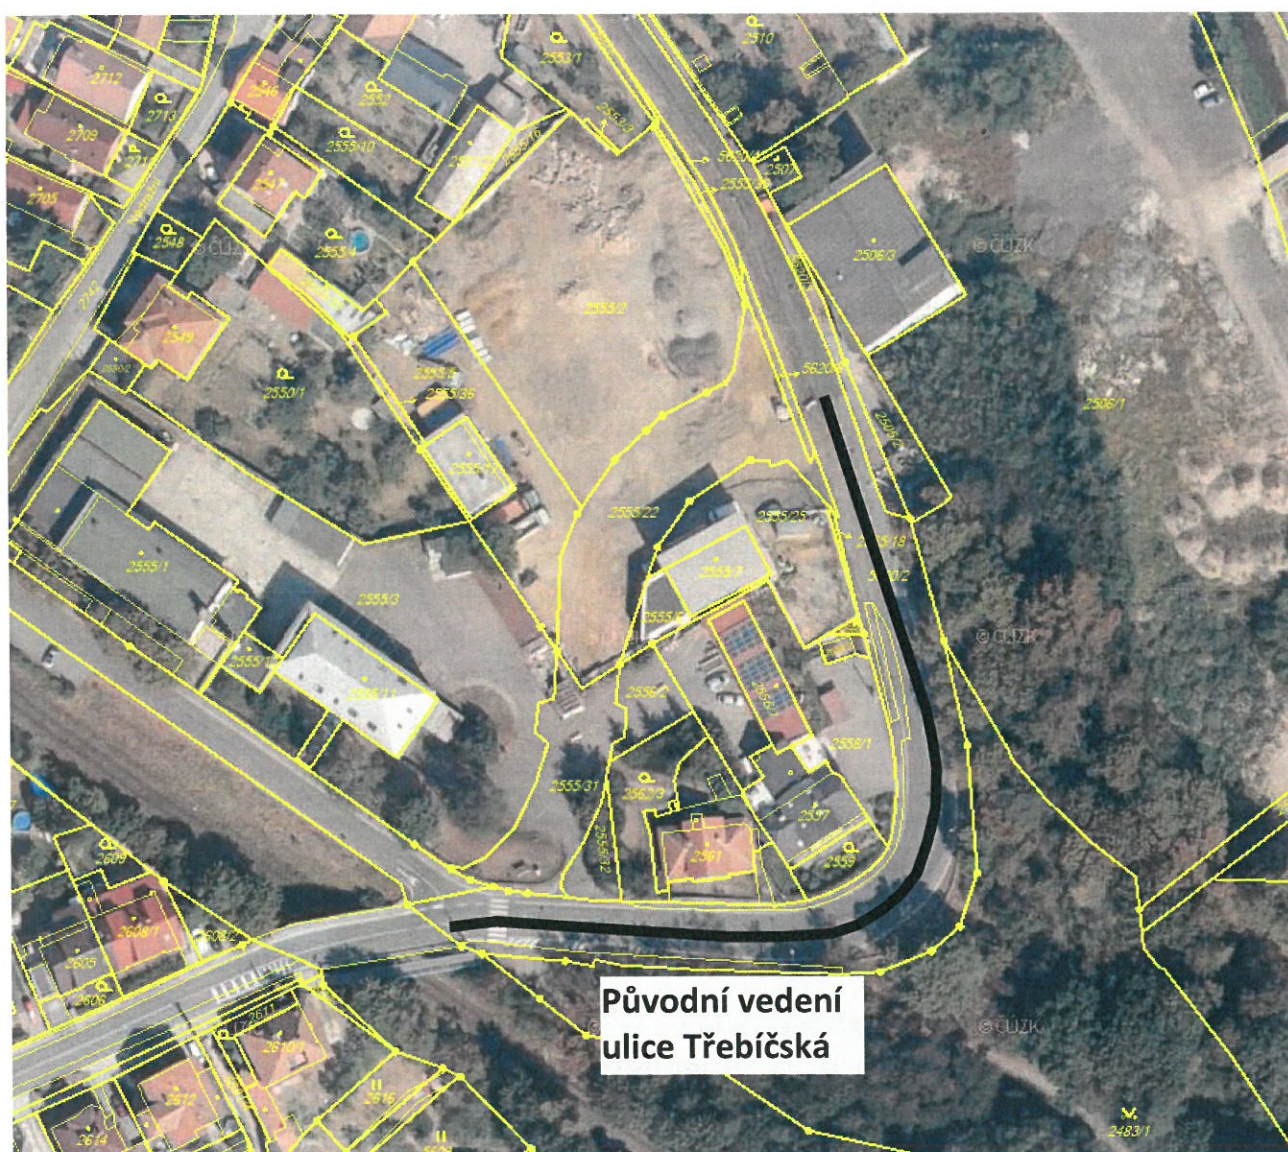
V původním vedení ulice Třebíčská je v trase jeden směrový oblouk o poloměru cca  $R = 25$  m se středovým úhlem cca  $110^\circ$ . V úseku mezi křižovatkou u ulice Družstevní a směrovým obloukem je trasa vedena v subjektivně prudkém klesání, od směrového oblouku dále pak v mírném sklonu. Šířka zpevnění ve směrovém oblouku je cca 10 m.

Obrázek 17 - Původní vedení ulice Třebíčská, v současnosti zákaz vjezdu mimo dopravní obsluhy

Původní stav svým vedením i nadstandardní šířkou vozovky umožňoval vyšší rychlost jízdy vozidel. Díky velkému podélnému sklonu a zanedbanému úzkému chodníku, neumožňoval tento stav bezbariérový pohyb podle vyhlášky č. 398/2009 Sb.

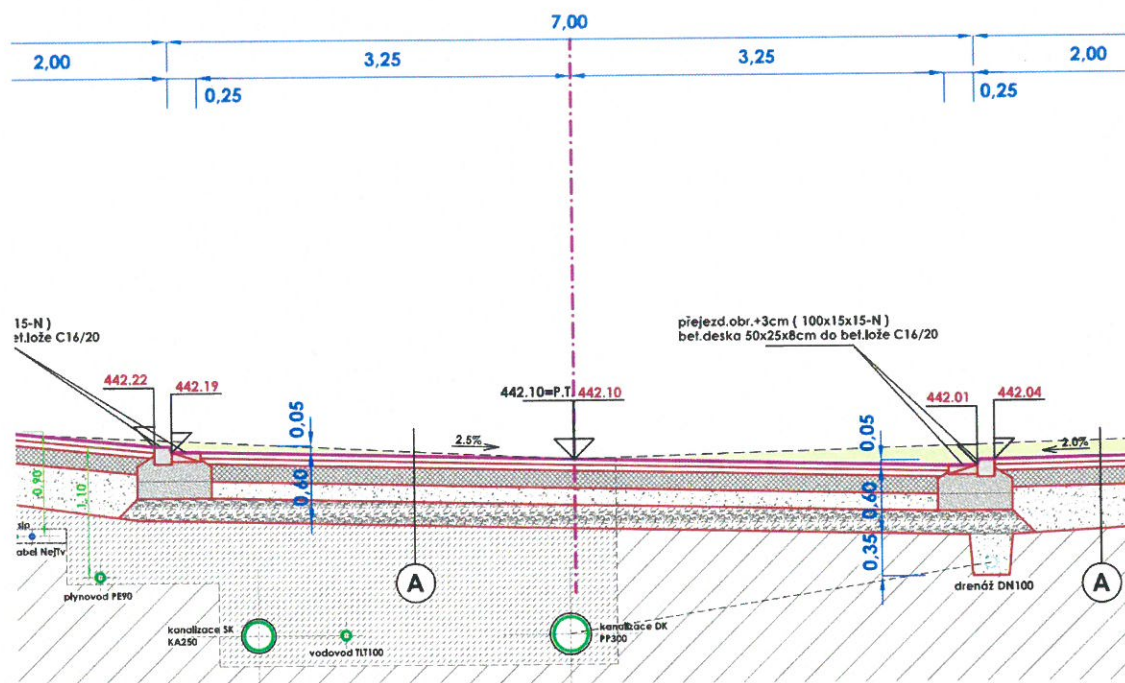
Obrázek 19 - Příčné uspořádání přeložky ulice Třebíčská

V návrhu trasy chybí rozšíření v obloucích, které se v poloměrech navržených směrových oblouků pohybuje kolem 0,5 m. Intenzita vozidel v roce 2011 byla 9 320 voz/den, z čehož 10 % byla nákladní vozidla. Šířka mezi obrubami je 7,0 m, středové úhly směrových oblouků nejsou výrazné, proto podle našeho názoru není absence normového rozšíření rizikem při míjení vozidel.

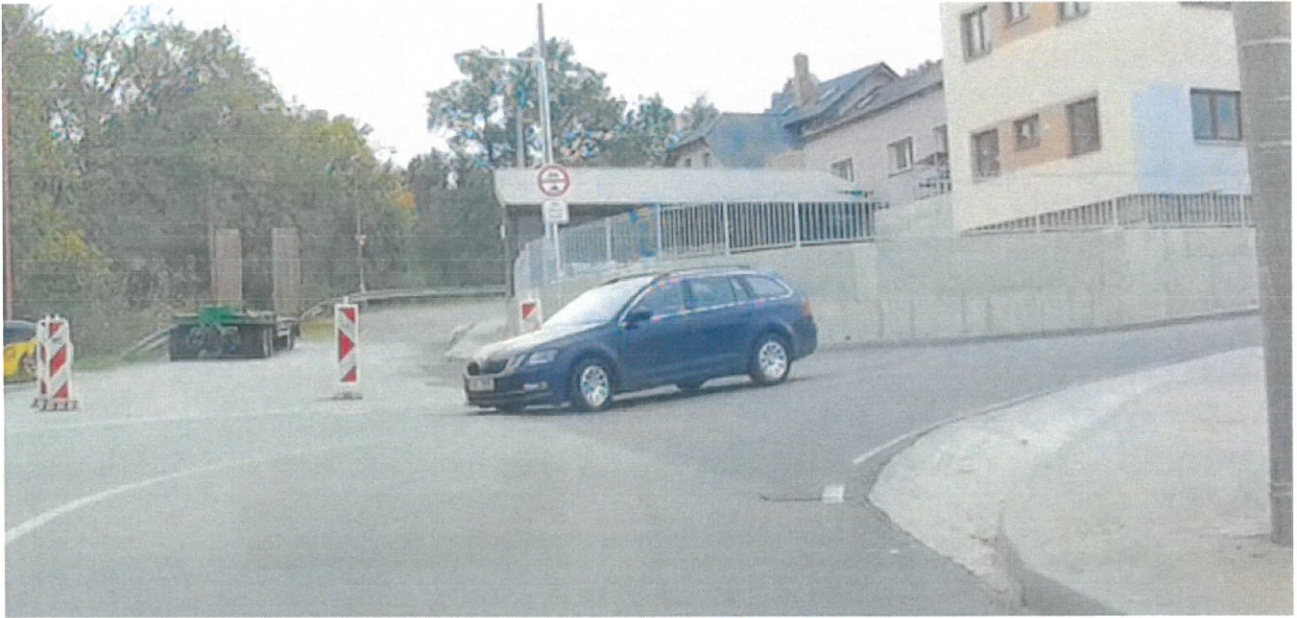
V novém stavu musí vozidla odbočovat na křižovatce na začátku úseku, zatímco původní stav umožňoval přímou jízdu. Toto místo je bezesporu nejslabším bodem přeložky.

Křižovatka navíc není postavena optimálně. Byť je posouzení pouze vizuální, neodpovídá realizovaný stav projektové dokumentaci, podle které měl být v místě napojení do křižovatky výškový vydutý oblouk o poloměru  $R = 60$  m, který měl zajistit plynulé napojení. Oproti tomu je v místě odbočení patrná značná nerovnost, díky které se každé projíždějící vozidlo zhoupne, viz např. následující obrázek. Podobné nerovnosti jsou i dále na trase.

Oproti projektu byla přidána přídlažba v nároží křižovatky, což naopak zlepšilo odbočení zejména pro nákladní vozidla.

*Obrázek 21 - Křižovatka na začátku úseku*

Hlavním nedostatkem přeložky je její technický stav, který má několik nerovností na vozovce, které zhoršují plynulost a komfort průjezdu. Doporučujeme tak odstranění těchto nedostatků.

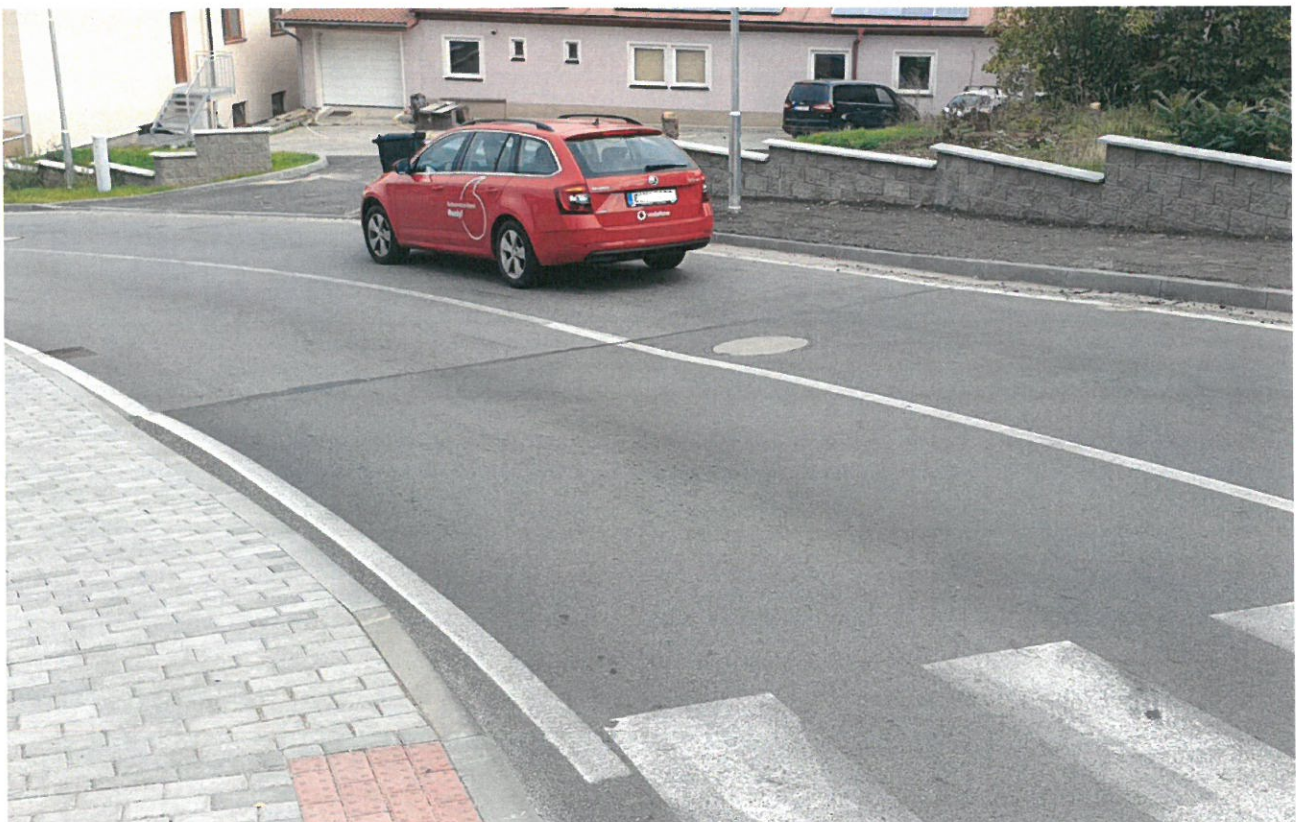
Při vizuálním posouzení bylo nalezeno několik dalších nerovností, obdobně jako je tomu v křižovatce. Jedná se o místa napojení jednotlivých povrchů s příčnou spárou zalitou asfaltovou zálivkou.

V těchto místech také dochází ke zhrounutí vozidel.

*Obrázek 22 - Příčná nerovnost na vozovce – příčná spára zalitá asfaltovou zálivkou*

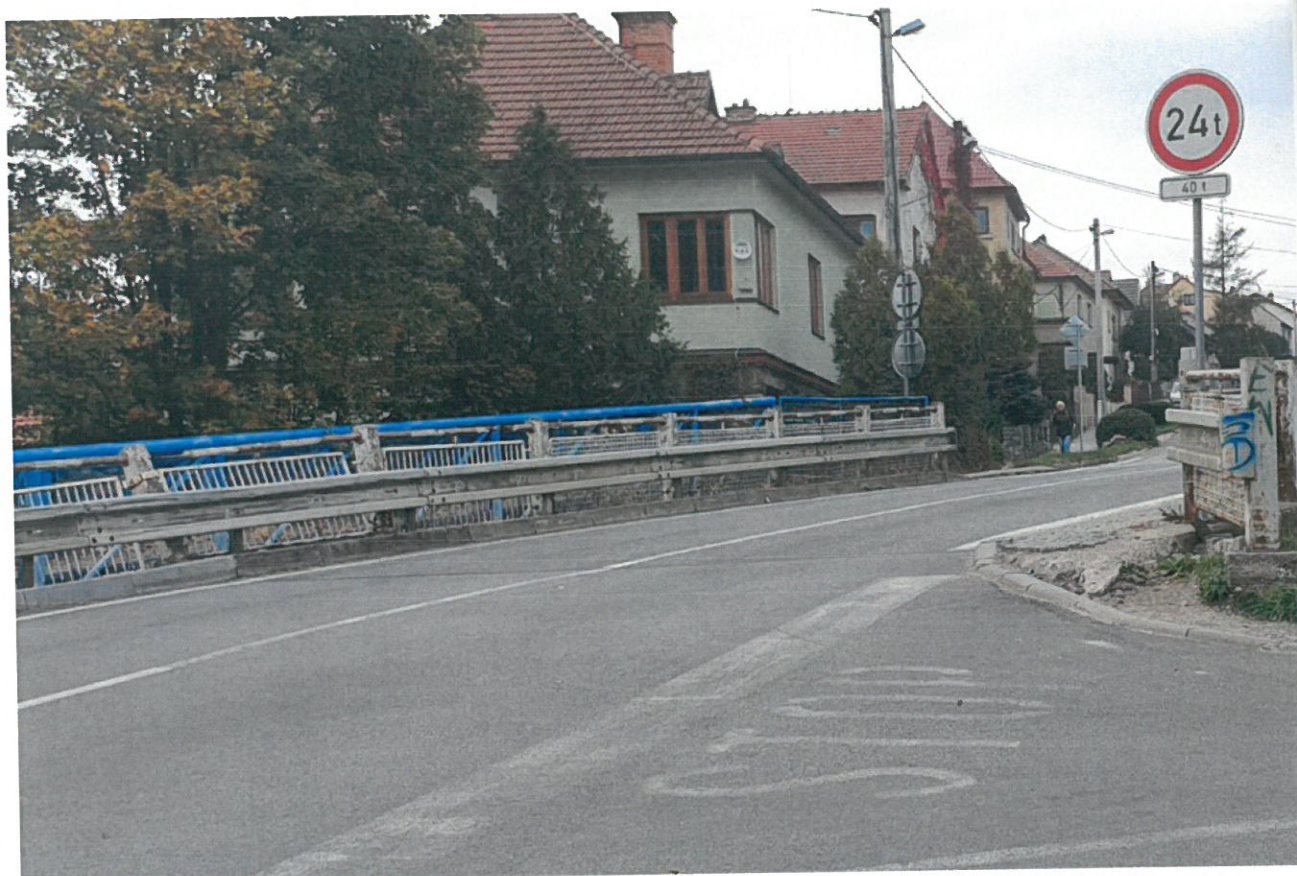
*Obrázek 23 - Příčná nerovnost na vozovce – příčná spára zalitá asfaltovou zálivkou*

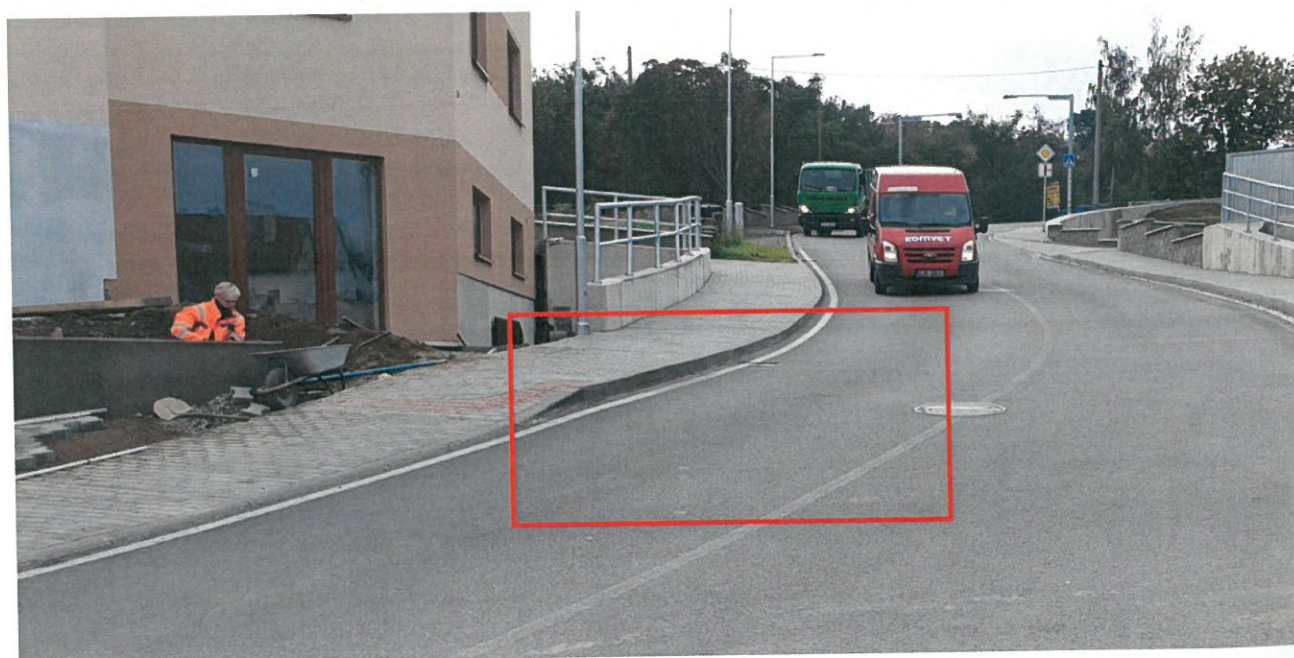
Další místo s okem viditelnou i citelnou nerovností je v místě podle následujícího obrázku v jízdním pruhu ve směru do centra.

*Obrázek 24 - Místo nerovnosti na vozovce ve směru do centra*

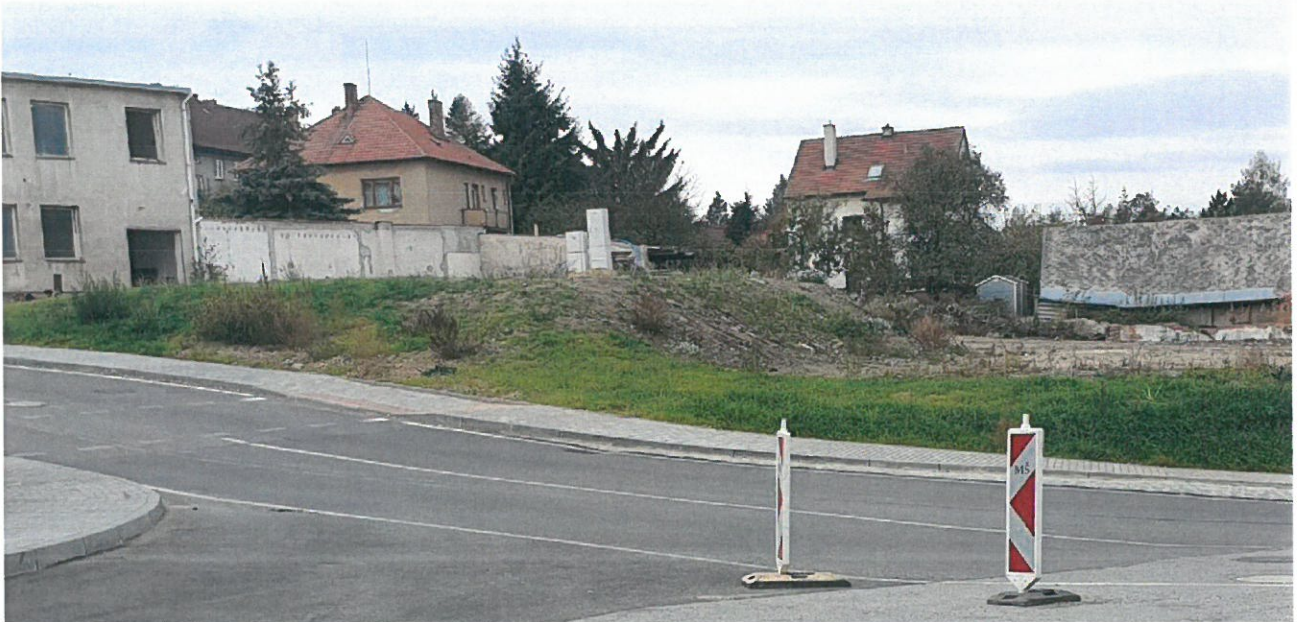
Oproti projektové dokumentaci chybí v některých místech vodící linie, konkrétně v místech, kde chodník lemuje zeleň a kde má být podle projektové dokumentace zahradní obrubník výšky 0,06 m.

Obrázek 25 - Chybějící vodící linie (podle projektové dokumentace měl být na vnější straně chodníku vyvýšený 6cm obrubník)

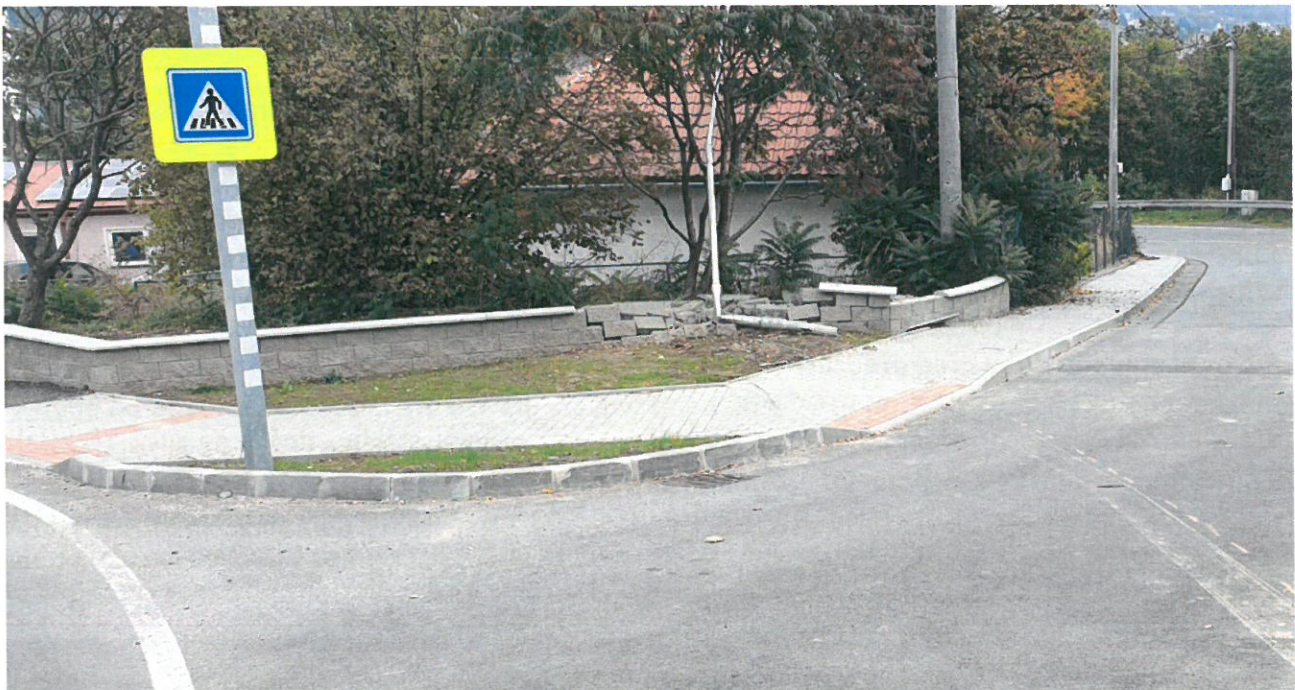
Obrázek 26 - Chybějící vodící linie (podle projektové dokumentace měl být na vnější straně chodníku vyvýšený 6cm obrubník)

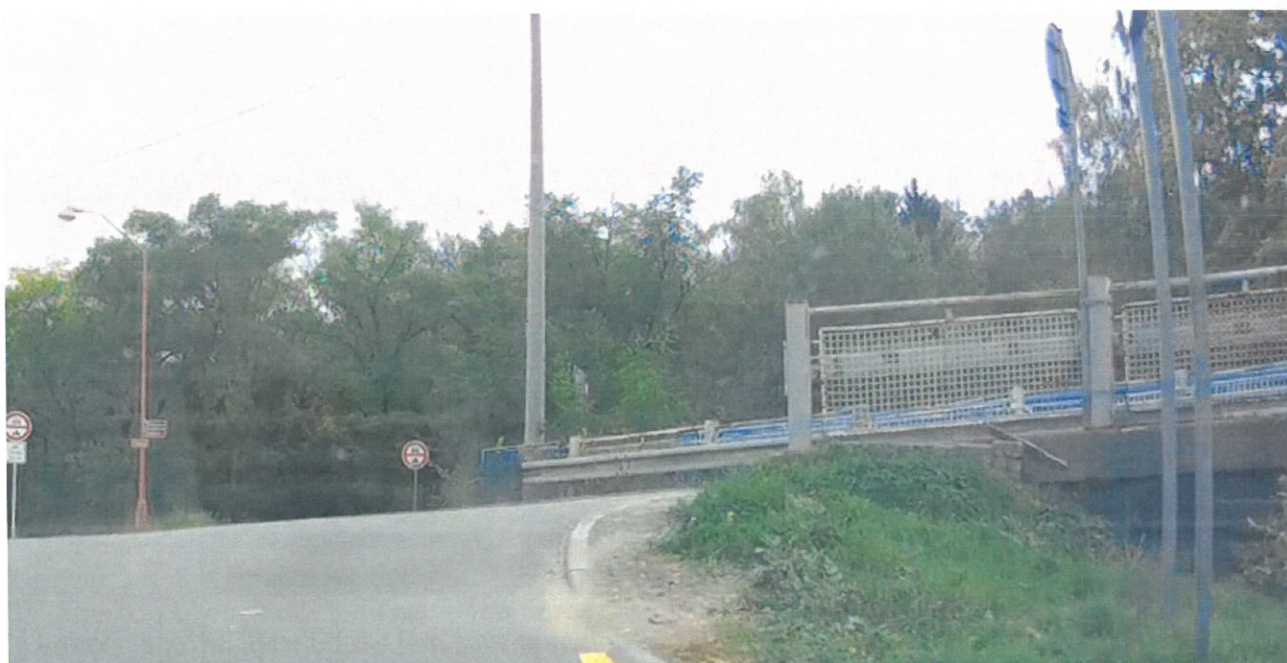
*Obrázek 27 - Nevyhovující rozhledy i podélný sklon na vjezdu z ulice Družstevní na ulici Třebíčská*

Až se bude v budoucnu opravovat nebo měnit mostní objekt přes železniční trať u křižovatky s ulicí Družstevní, je nutné zlepšit nevyhovující parametry této křižovatky.

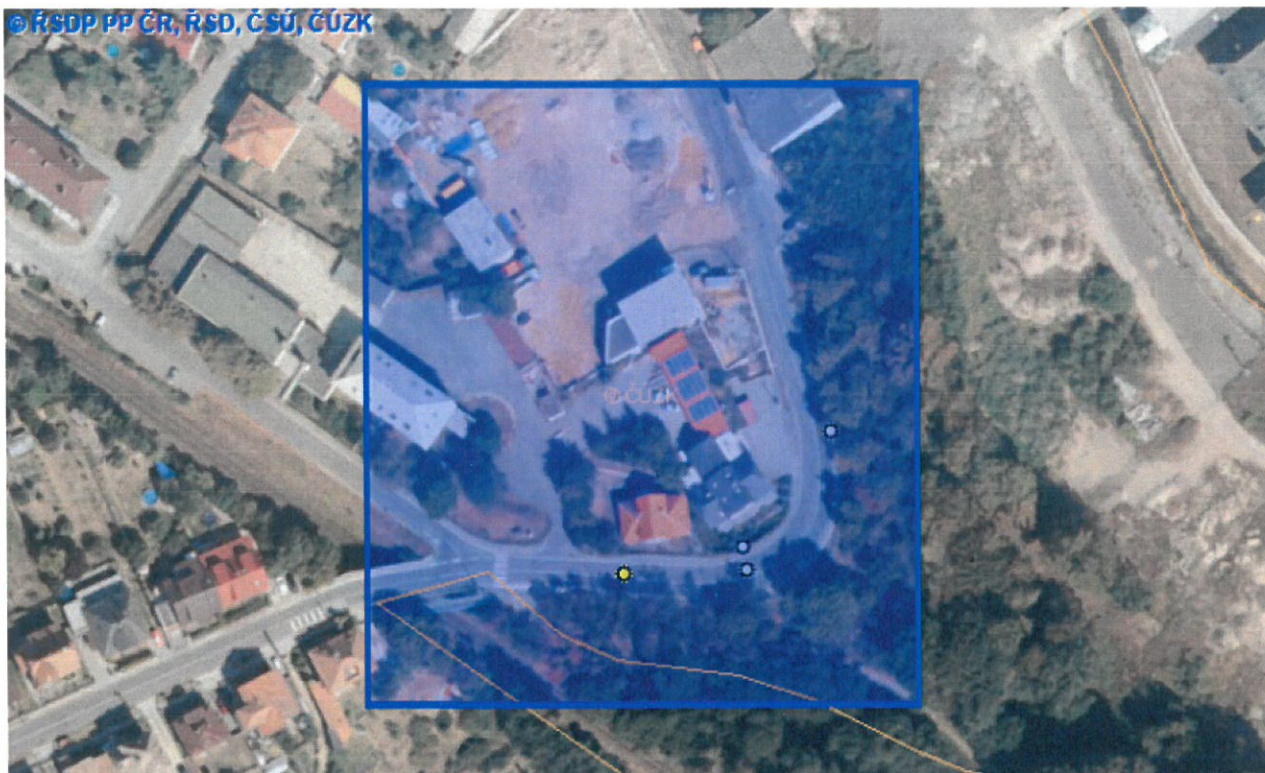
V posledních 3 letech, před povolením k předčasnému užívání stavby, došlo na ulici Třebíčská v původním vedení ke 4 dopravním nehodám, kdy při jedné nehodě měl řidič v krvi více než 1,5 ‰, tedy tato nehoda není relevantní pro statistické posouzení. Při zbylých 3 dopravních nehodách došlo k 1 lehkému zranění. Všechny nehody byly srážky s pevnou překážkou.

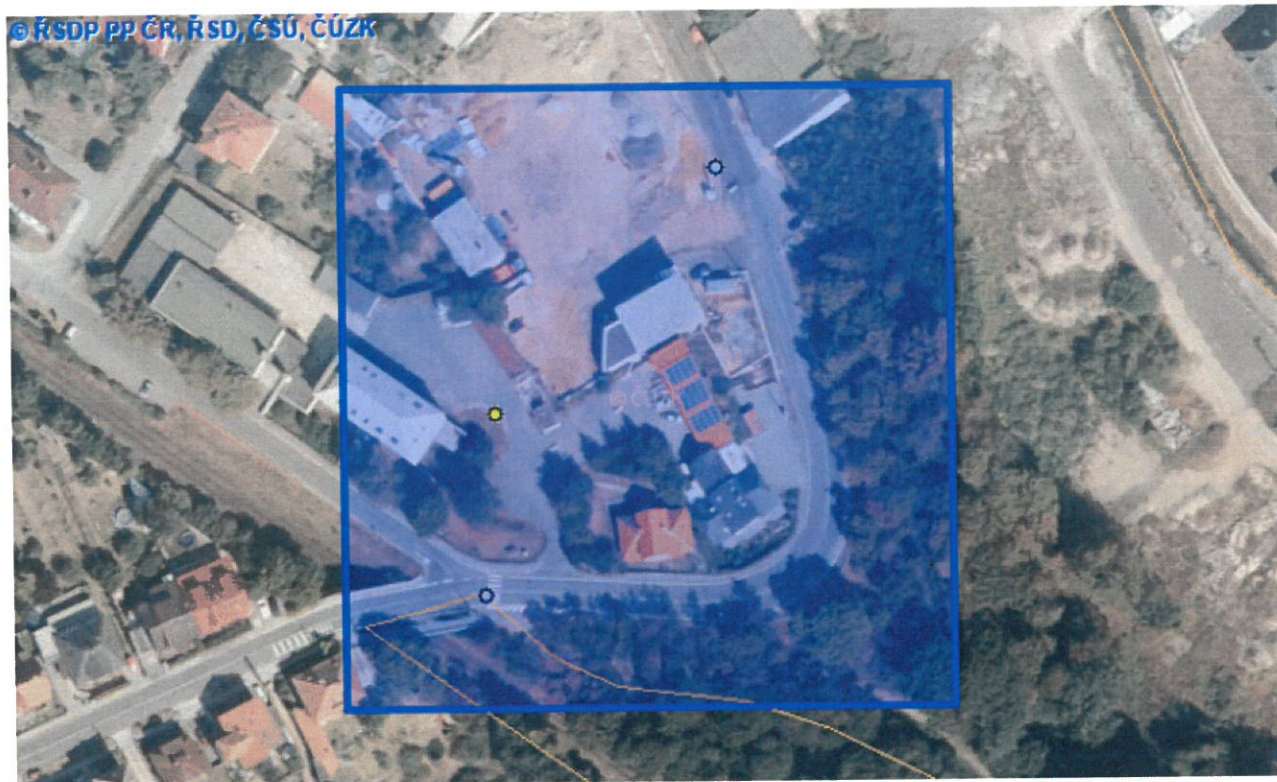
V době od povolení předčasného užívání stavby, tj. od 26.4.2019 do 2.10.2019 došlo na přeložené ulici Třebíčská ke 3 dopravním nehodám.

Jedna dopravní nehoda se stala v místě přechodu pro chodce, kdy řidič narazil do pevné překážky, ale jelikož měl v krvi více než 1,5 ‰, není tato nehoda relevantní pro statistické posouzení. Další nehodou byla havárie cyklisty s lehkým zraněním. Ani zde nelze předpokládat, že by důvodem pro nehodu mohly být nedostatky na stavbě přeložky ulice Třebíčská. Poslední nehodou byla srážka s jedoucím nekolejovým vozidlem v místě křižovatky přeložky a původního vedení ulice Třebíčská.
